Förhöjda aktivitetsnivåer i drängevatten från SFR

DOKUMENT-ID	VER	TILLHÖR	SIDA
		DS 263	1 (11)
ÄRENDENR		GÄLLER FR O M	GÄLLER T O M
FÖRFATTARE			DATUM
Marie Skogsberg			2005-09-28
GRANSKAD			DATUM
Jan Carlsson			2005-09-29
GODKÄND			DATUM
Bo Sundman			2005-09-29

Aktivitetshöjning i dränagevatten från BMA

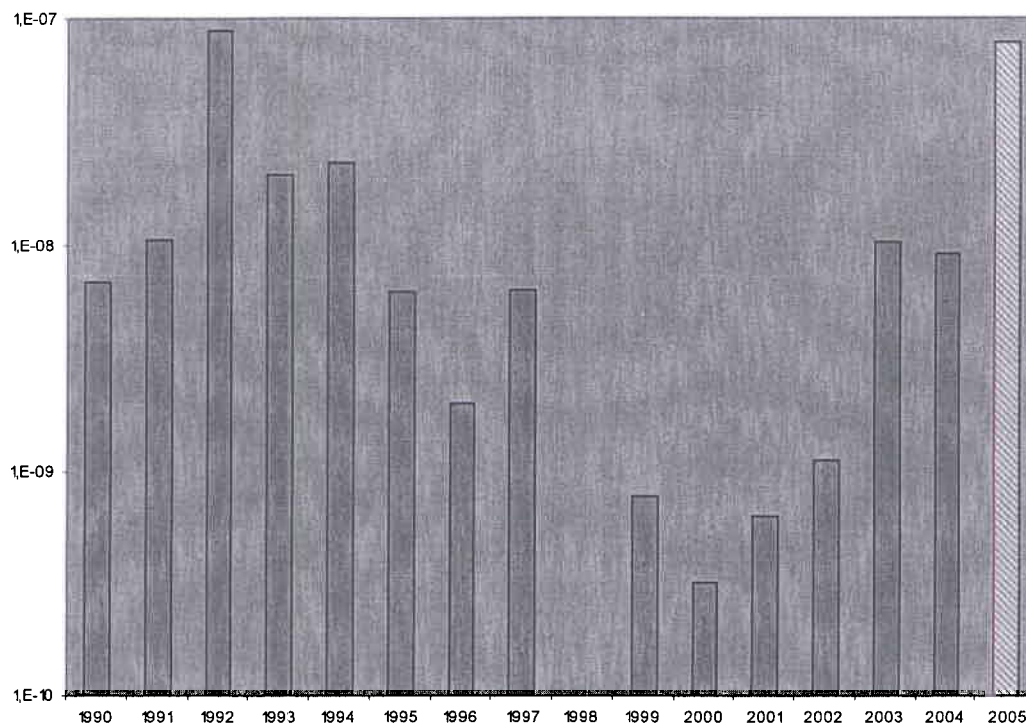
Årsvisa vattenutsläpp från SFR1

Årsutsläppen, angivna i mSv till person i kritisk grupp, åskådliggörs även i nedanstående figur:

Om man bortser från år 1992 när värdena är felaktiga p g a man använt felaktig vattenvolym så har aktivitetskoncentrationen fram till i år legat på en ganska stabil nivå.

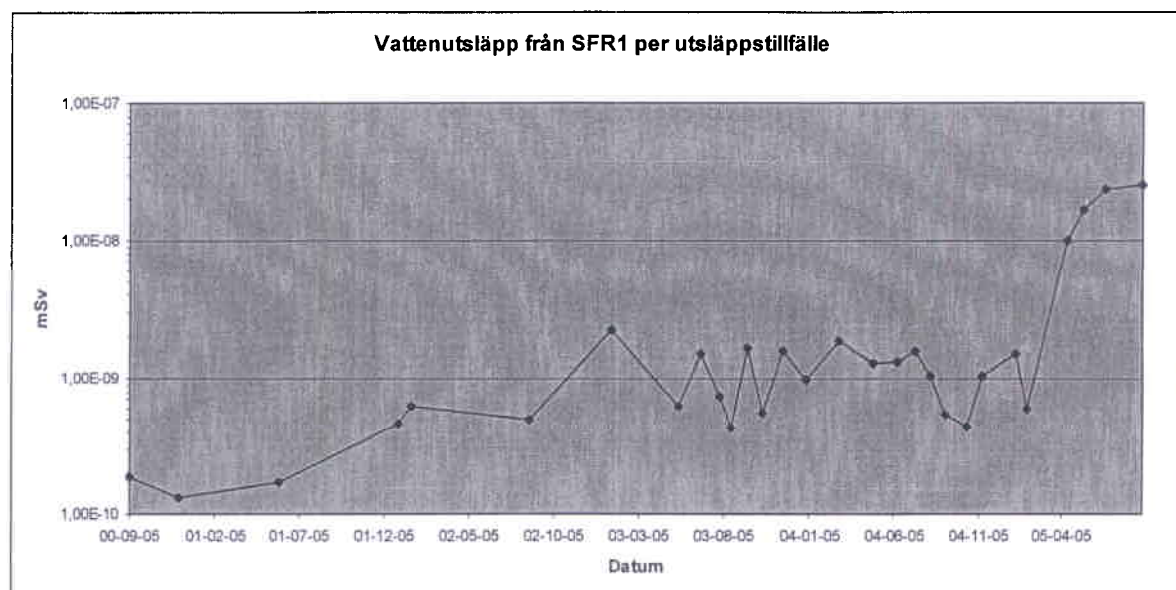
Fram till januari 2005 har aktivitetetskoncentrationen i dränagevattnet från BMA legat ganska stabilt. Vid provtagningen innan utsläpp 2005-04-14 var aktiviteten $1,51 \cdot 10^{-8} \text{ mSv}$ ($2,24 \cdot 10^6 \text{ Bq/m}^3$) och vid nästa provtagning 2005-05-13 hade aktiviteten stigit ytterligare något till $2,48 \cdot 10^{-8} \text{ mSv}$ ($3,67 \cdot 10^6 \text{ Bq/m}^3$). Gränser för när radiologiska föreståndaren på FKA måste informeras ligger på $2,0 \cdot 10^{-7} \text{ mSv}$, alltså ligger vi fortfarande en bra bit under den gränsen.

Trolig orsak till förhöjningen är att ett eller flera fat i fack 6 har korroderat och aktivitet har följt med dränagevattnet.

Vattenutsläppen, angivna i mSv till person i kritisk grupp, per utsläppstillfälle åskådliggörs även i nedanstående figur:

När den förhöjda aktiviteten noterades så var den första åtgärden att avskilja dränagevattnet från fack 6 från övrigt dränage för att minska mängden vatten som vi under utredningstiden skickar till Forsmarks avfallsanläggning.

Därefter så byggdes ett mobilt tak över fack 6 och 7 för att undvika att "takdropp" kommer ner i facket. Efter denna åtgärd har dränaget i fack 6 minskat från ca 4 liter/dygn till ca 3 dl/dygn. Det troliga är att dränaget kommer att sjunka ytterligare när luftfuktigheten i anläggningen nu minskar när det börjar bli kallare ute, slutet av sommaren är alltid den tid på året när luftfuktigheten är som störst i anläggningen.

Samtliga dränagekranar och dränagerännor har bytts ut i BMA för att undvika att deponerad kontamination i dessa ger ökad aktivitet. Efter detta kommer vi att rengöra pump gropan samt byta ut uppsamlingsstanken. Då kan vi anse att vi tagit bort eventuell kontamination i dränagesystemet.
