Projektidentifikation - Project identification	Uppdrags nr – Job No	Datum - Date	Rapport nr - Report No.
704536		2012-06-21	S-11-55:1

Röntgenprojektet – första upplagan

Fredrik Ekenborg

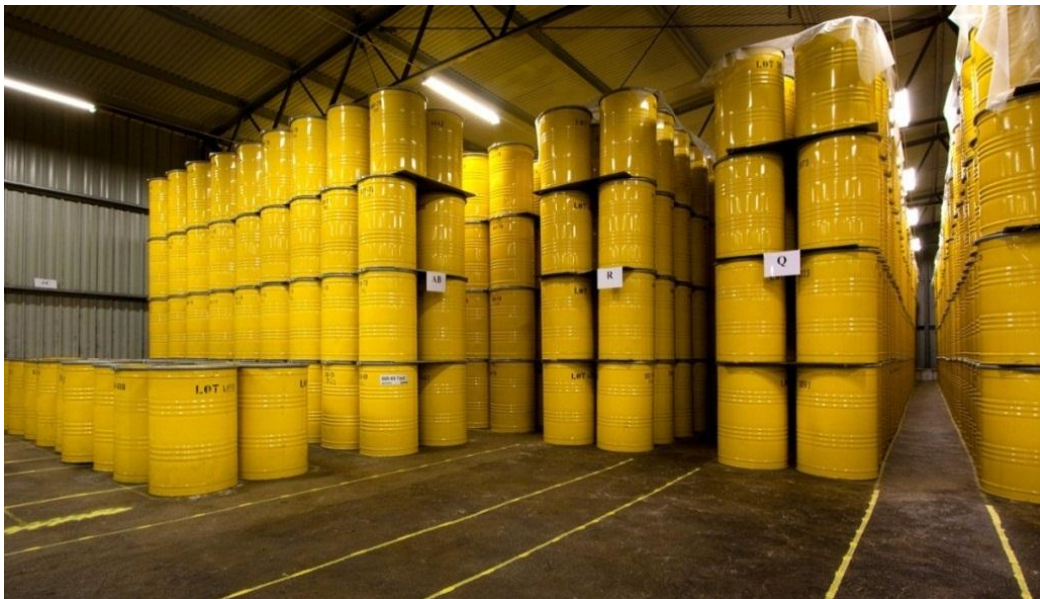
Bild 2 Bild från AU inför röntgenprojektet. I anläggningen förvarades knappt 5 000 fat med betongkringgjutna sopor och skrot. Samtliga fat var sedan tidigare försedda med extra ytteremballage.

Avfallsposter som bedömdes innehålla signifikanta mängder långlivat avfall försågs med extra ytteremballage och blev kvar i AU för fortsatt mellanförvaring, se Bild 2. Att avfallet ansågs kräva slutförvaring i SFL baserades på data om ursprung och nuklidmässigt innehåll från bland annat följesedlar och gjutkort. Genom den information som fanns tillgänglig var det inte alltid möjligt att fastställa avfallsposternas innehåll – dessa avfallsposter hamnade konservativt i gruppen med SFL-fat. SFL som slutdestination innebar vid tidpunkten för omemballering minst 45 år av mellanförvaring i Studsvik.

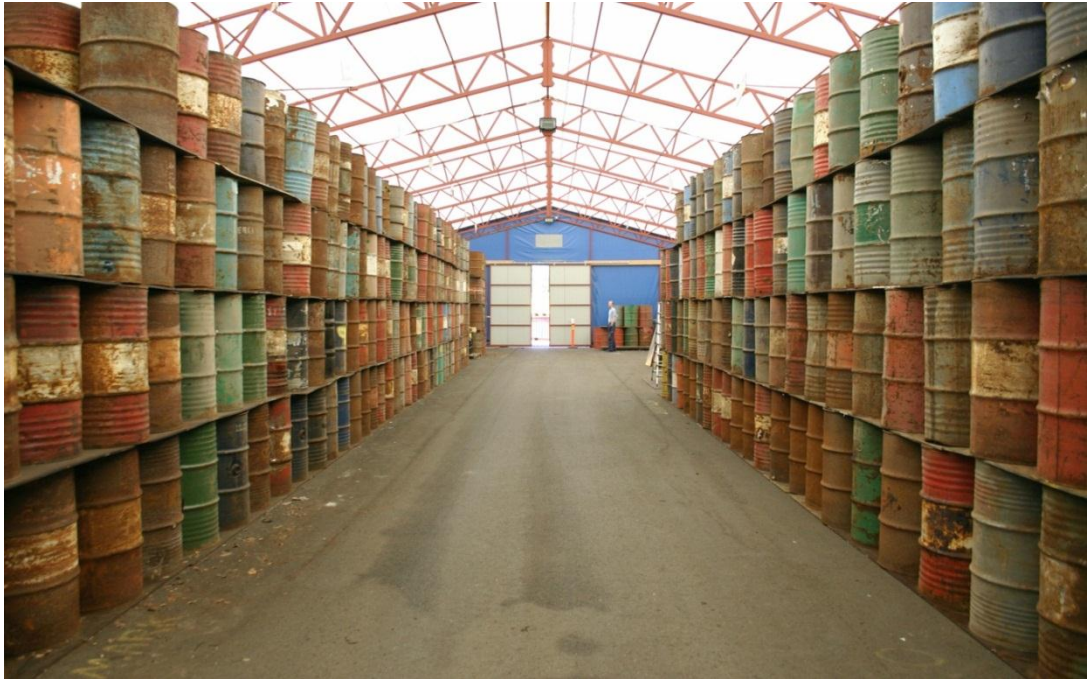
Bild 3 Anläggningen AUT strax innan röntgenprojektet påbörjades. I anläggningen förvarades 2 200 avfallsposter med betongkringgjutet avfall mellan år 2000 och 2010. Till höger om mittgången ses de 800 fat som innehåller betongkringgjutna askor och till vänster ses de 1 400 fat med betongkringgjutna sopor och skrot som hanterades i röntgenprojektet. Samtliga fat i AUT var inför projektet i avsaknad av extra ytteremballage.

Avfallsposter med kortlivat avfall, vilka bedömdes vara möjliga att överföra till SFR eller placeras i SVAFO:s markdeponi, flyttades från AU till AUT – en väderskyddad byggnad bredvid AU. Med SFR som planerad slutdestination skulle det vara möjliga att bli av med avfallet inom en nära framtid. Avfallskollina försågs därför inte med extra skyddande ytteremballage, se Bild 3.

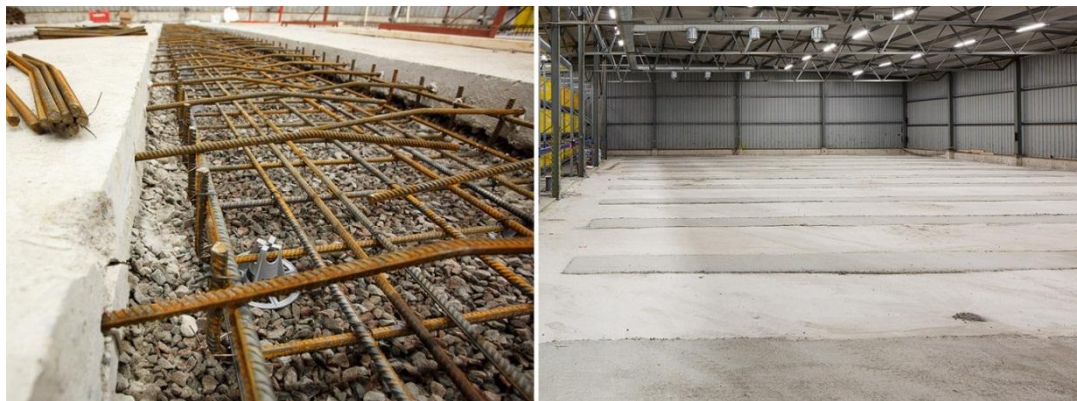
Bild 5 Till vänster ses hur AU:s bottenplatta sågades upp och förstärktes med burar av armeringsjärn. Till höger ses samma bottenplatta efter övergjutning.

Innan hyllsystemet installerades krävdes att bottenplattan först förstärktes och sedan gjordes helt plan. Förstärkningar av bottenplattan utfördes genom att golvet sågades upp i sektioner där rälsen för hyllsektionerna skulle placeras. En viss mängd grus togs bort från sektionerna för att ge de förstärkningsbalkarna rätt dimension. Burformad armering placerades i sektionerna. Sektionerna fylldes sedan med betong, se Bild 5.

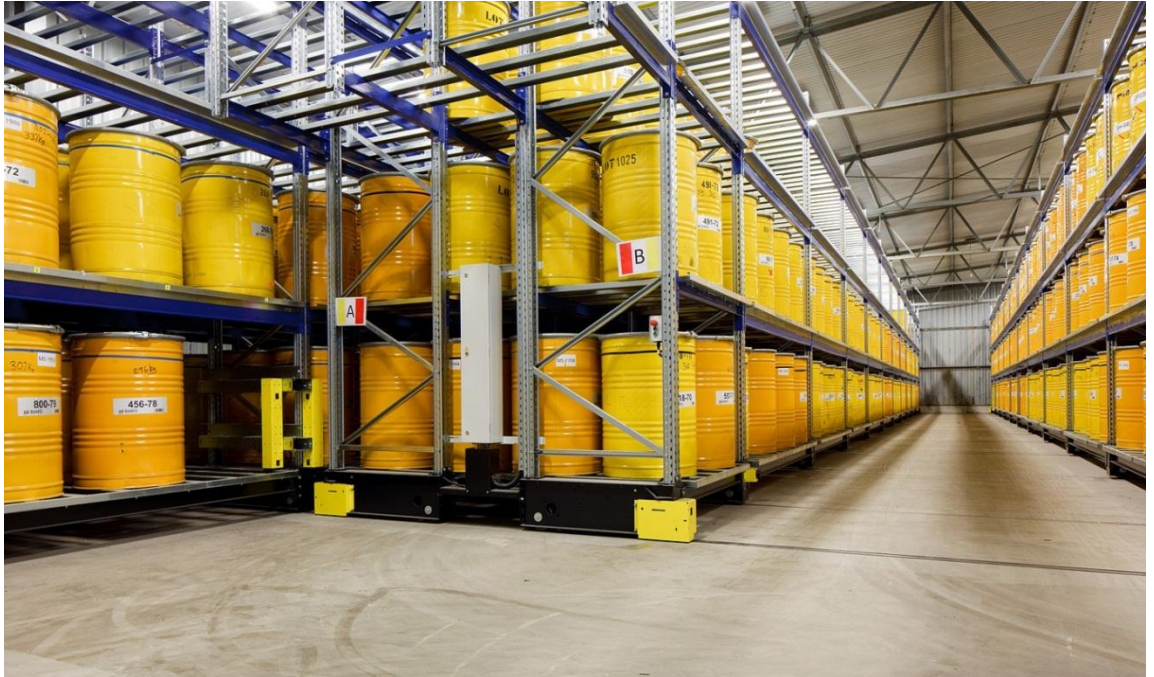
Bild 6 *Det nya mobila höglagret i AU.*

Rälsen gjordes fast i den förstärkta bottenplattan. Golvet i AU planades ut med flytspackel upp till rälsens överkant. Under röntgenprojektets sista halvår installerades den första halvan av hyllsystemet i AU, se bild 6. Installation av återstående hyllsektioner genomfördes under våren 2012.

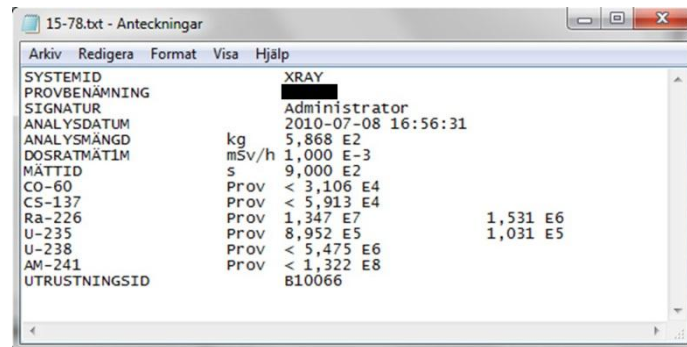
Bild 8 Exempel på en resultatfil, med data från gammamätstationen, som är anpassad för automatisk inläsning i SVALA.

Resultatfilen är utformad så att den utan ytterligare handpåläggning är möjlig läsa in i SVAFO:s avfallsdatabas SVALA, se Bild 8.

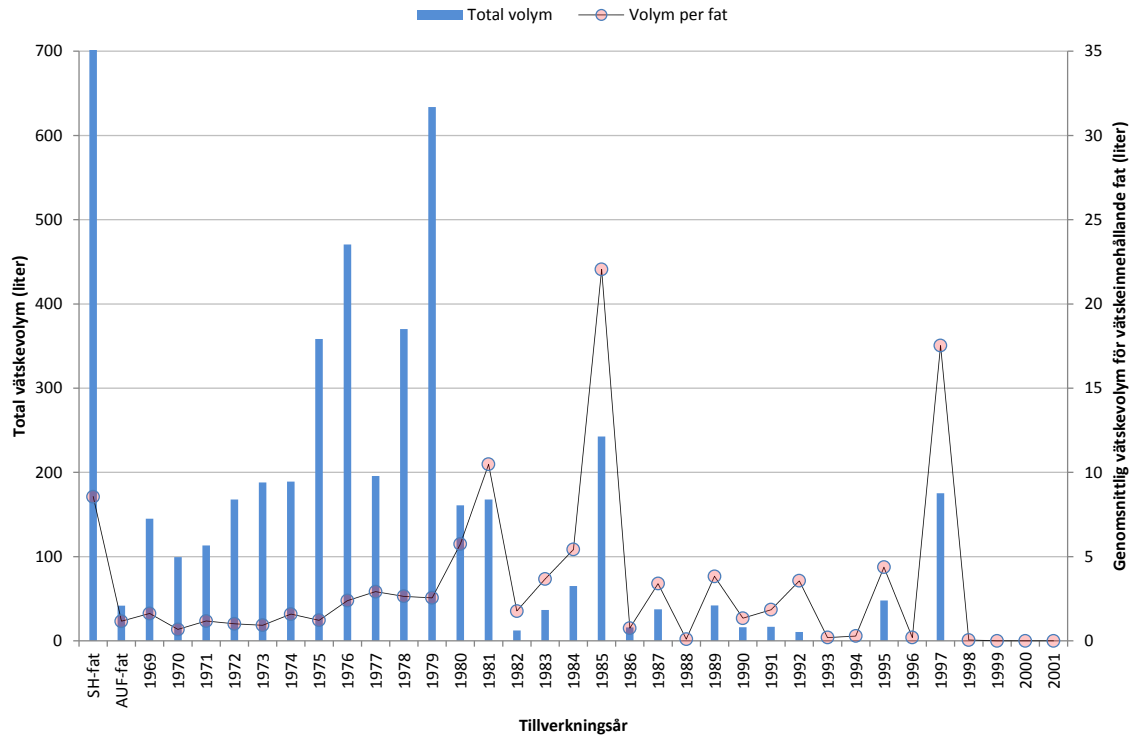
Bild 11 Total vätskemängd uppdelat på tillverkningsår (blå staplar), samt genomsnittlig vätskemängd i de fat som innehåller vätska (röda cirklar).

Gruppen om 696 SH-fat innehåller sammantaget den största mängden vätska. Dessa vätskor och övrigt avfall var redan kringgjutet innan avfallsposterna levererades till Studsvik. För avfall tillverkat i Studsvik ses en tydlig trend i att den totala vätskevolymen och volymen i enskilda fat ökar under perioden 1969-1979. Under 1980-talet varierar den genomsnittliga mängden vätska i avfallsposterna stort; från någon enstaka liter till drygt 22 liter. Ett högt medelvärde beror ofta på att enskilda fat med väldigt stor vätskemängd identifierats.
